高島市環境センターダイオキシン類濃度の基準超過に係る中間報告書

平成26年 9月

高島市環境センターダイオキシン類濃度の
基準超過に関する第三者調査委員会

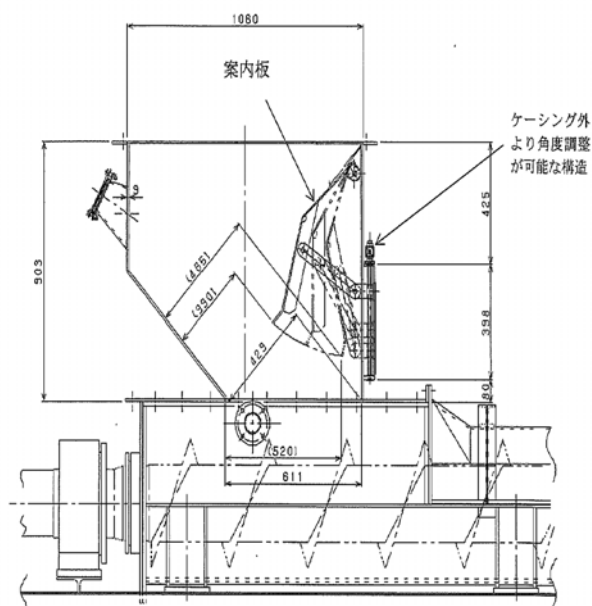
(図3) 供給装置案内板の設置

また、破碎ごみの「ドカ落ち」や「ごみ切れ」対策として、給じん装置内部への案内板の設置(図3)と、熱分解ガス透過率計の設置(図4)が有効と考える。

案内板の設置は、給じん装置でのごみの圧密を抑制することにより、ごみ定量供給・安定供給を行うためのものであり、また熱分解ガス透過率計は、溶融炉上流側において熱分解ガスの変動(ごみのドカ落ち)を検知して燃焼用空気量の補正に利用することで、排ガス・灰中のダイオキシン類の濃度低減を目指すものである。

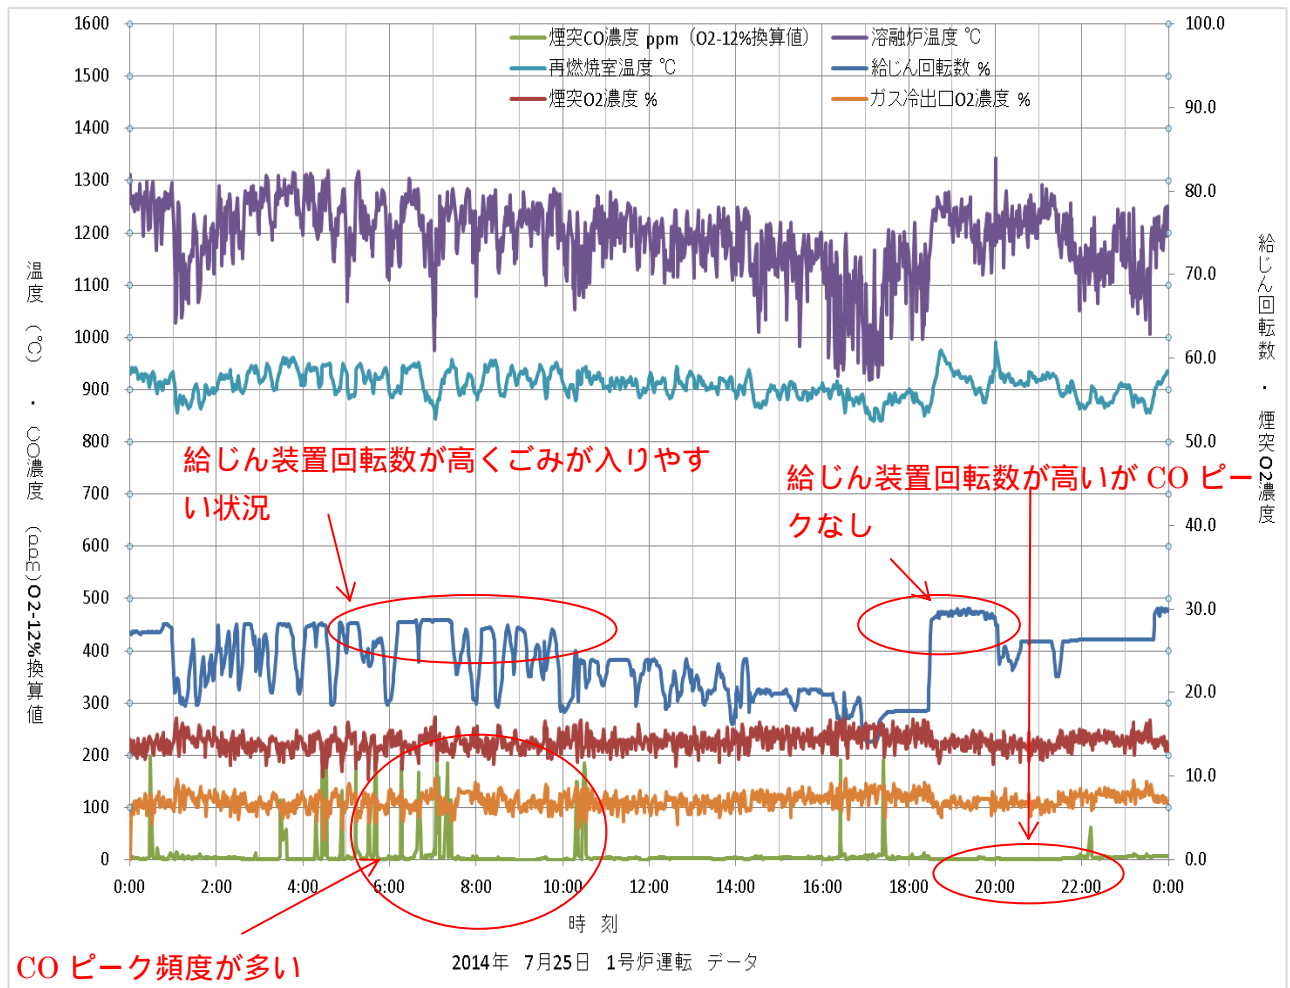
(図5) 7月25日 1号炉運転データ(従来どおりの運転)

下図は、その際の再燃焼室温度や溶融炉の温度とCO濃度などを示した結果であるが、溶融炉温度や再燃焼室温度とCOピークとの相関はなく、給じん装置の回転数とも相関がみられなかった。また、給じん装置のスクリーフィーダーの回転数との関係も明確ではなく、破碎ごみの性状によるものと考えられる結果となった。

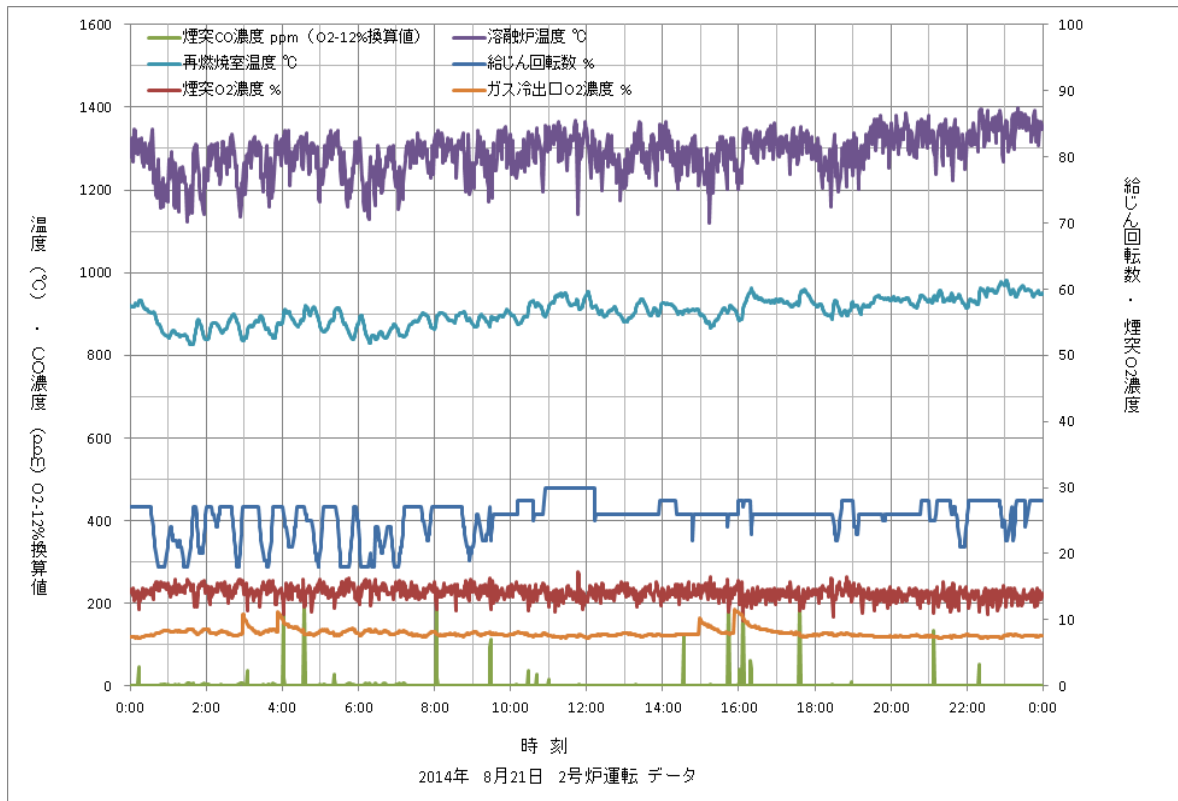
(図6) 8月21日 2号炉運転データ(燃焼調整後)

これらの結果、調整では、次図に示すようにCO濃度、ピーク回数とも低減し、ばいじんのダイオキシン類濃度も0.29 ng-TEQ/gと、調整前の20%程度にまで低減された。ダイオキシン類の発生抑制については、熔融温度を適正に管理することにより、熔融炉から排出された未分解のチャーの分解に伴い、ダイオキシン類が分解除去されると推定される。

次に、再燃焼室の燃焼調整によるCOの削減、ダイオキシン類の削減効果を確認するため、調整 8月2日、調整 8月9日、調整 8月21日の3回にわたり、燃焼調整を実施した。

いずれも一次空気温度を200 から220 に、二次空気流量を3,500 m³ N/h から4,000 m³ N/h に、三次空気量を2,500 m³ N/h から4,500 m³ N/h に、二次・三次空気温度を250 から280 に上昇させ、調整 では、再燃焼室下部の冷却水ノズルの噴霧を停止し、調整 では、溶融炉内部の温度を1,300 になるようメインバーナー油

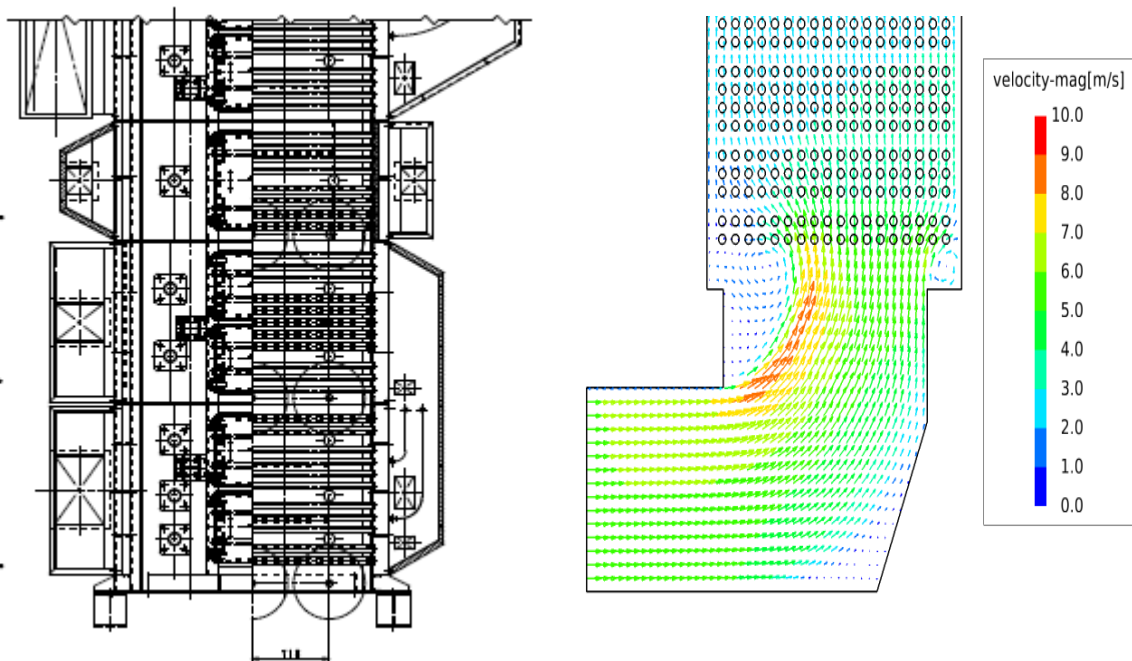
(図 8) 空気予熱器下部のガス流速

空気予熱器内のガス流れを ANSYS-Fluent ソフトを用いて解析した結果、図 8 に見られるように、ガス流れのよどみや遅い部分、循環が見られるところがあった。そこでは粒子が堆積しやすいことから、空気予熱器下部にエアブラスターを設置することにより、ダスト堆積を防ぐ効果が大きい。なお、従来から設置されているスートブロー (計 26 個) はそのまま利用することを前提としている。
