美浜発電所 3号機および 高浜発電所 1, 2号機の安全対策の取組について

2020年12月

1. 美浜発電所 3号機および 高浜発電所1,2号機の安全対策について

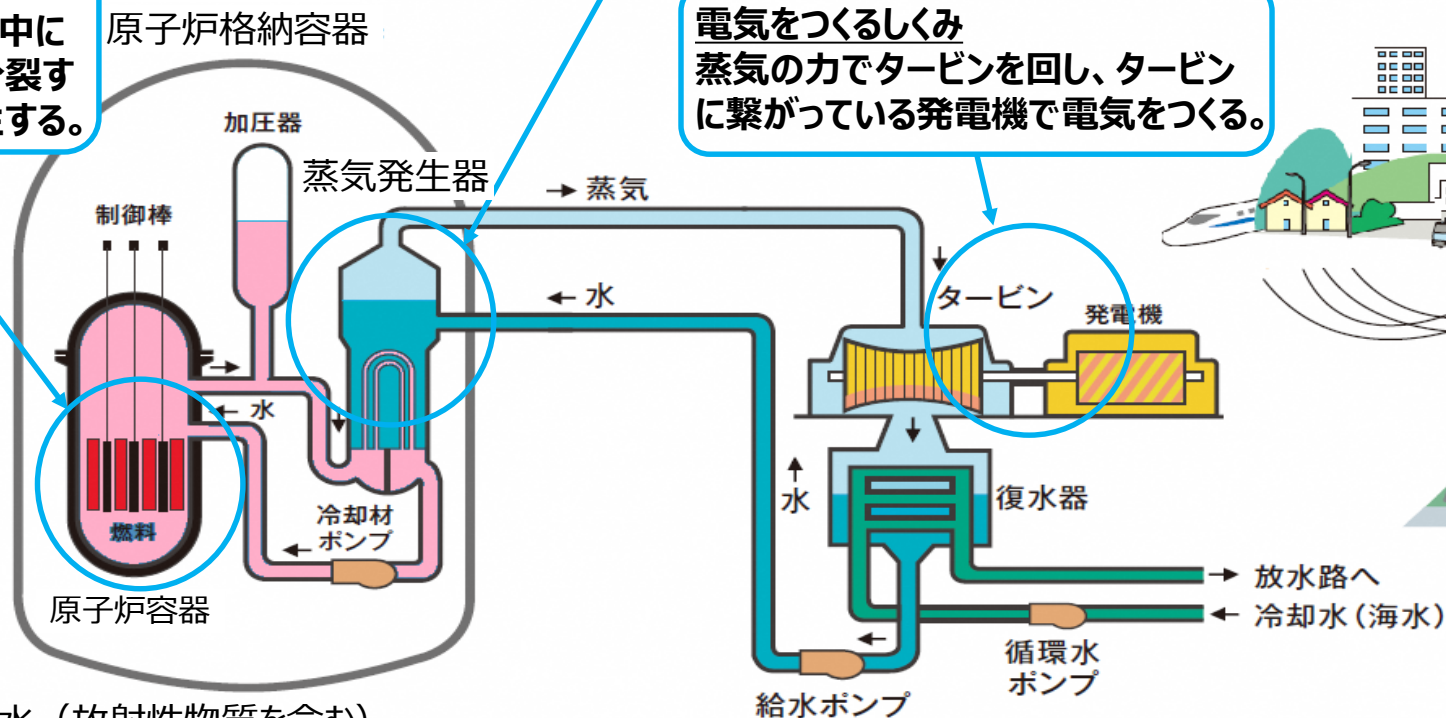
原子力発電のしくみ

○原子炉の中で発生した高温高压の熱水を利用して、蒸気発生器で蒸気を作ります。
この蒸気でタービン・発電機を回し、電気を作っています。

原子炉の中で核分裂により熱せられた1次系の水の熱（約300度）が、蒸気発生器で2次系に伝わり、2次系の水が蒸気になる。

原子炉内の燃料棒の中にあるウラン燃料が核分裂することにより、熱を発生する。

蒸気力でタービンを回し、タービンに繋がっている発電機で電気をつくる。

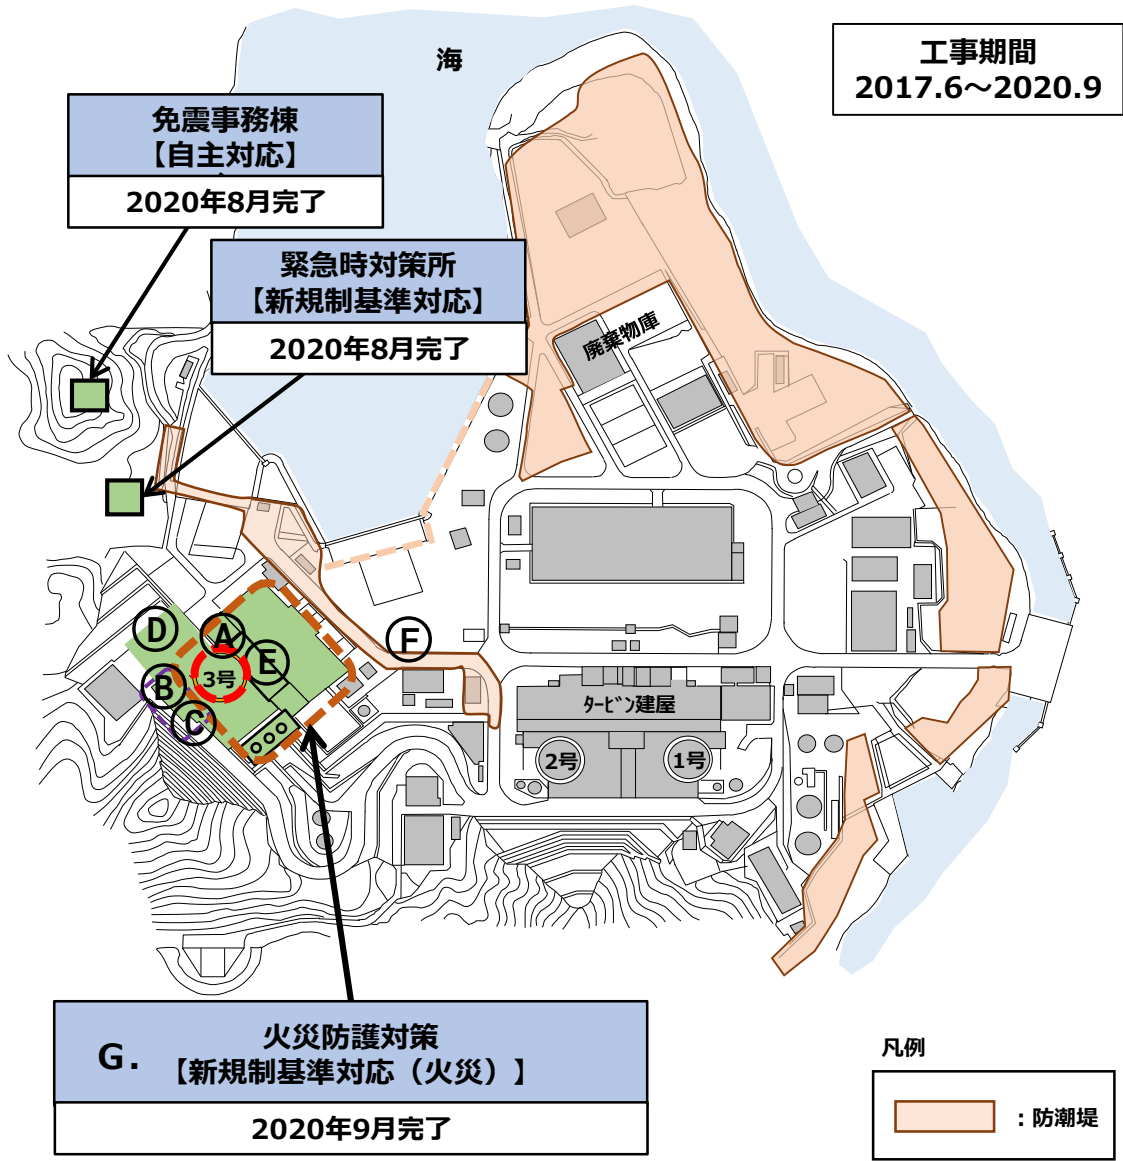
美浜3号機 主な安全性向上対策

A. 炉内構造物取替
【新規制基準対応（耐震）】
2020年6月完了

B. 使用済燃料ピット補強
【新規制基準対応（耐震）】
2020年3月完了

C. 使用済燃料ピットラック取替
【新規制基準対応（耐震）】
2020年4月完了

D. 構台設置
【新規制基準対応（耐震）】
2020年3月完了

E. 中央制御盤取替
【保守性向上】
2020年6月完了

F. 防潮堤設置
【新規制基準対応（津波）】
2020年8月完了

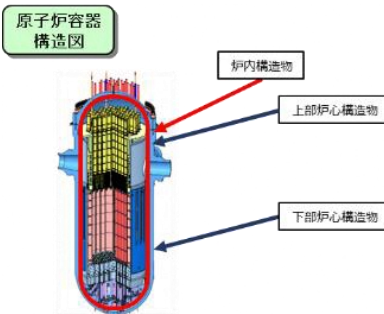
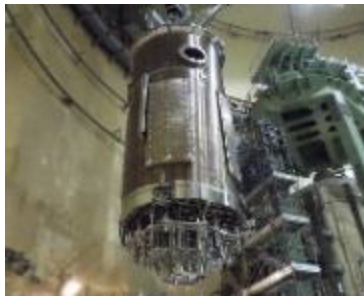
A. 【炉内構造物取替】

- ・炉内構造物を最新型に取替

【新炉内構造物（外観）】

A. [地震への備え] : 炉内構造物取替え

- 概要 : 炉内構造物※¹の耐震性を向上させるため、また、海外プラントにおける炉内構造物のバップルフォーマボルト※²応力腐食割れ損傷事例を踏まえた予防保全の観点から炉内構造物の取替えを実施する。
- 進捗状況 : 炉内構造物各部品の工場組立および現場干渉物の撤去完了 (2020.2) 。
完了 (2020.6) 。

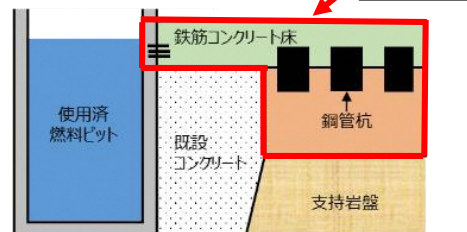
B. 【使用済燃料ピット補強】

- ・支持岩盤に鉄筋コンクリート造の床の施工、鋼管杭を打設

○概要 要：使用済燃料ピットの耐震性向上のため、支持岩盤上に人口岩盤および鋼管杭、鉄筋コンクリート床を設置し、使用済燃料ピット壁の拘束力を向上させる。

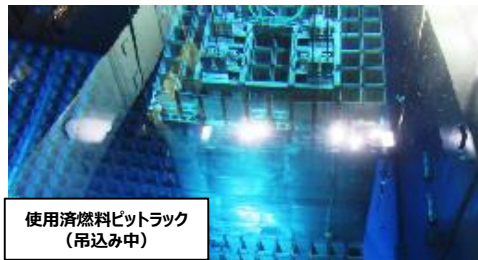
C. 【使用済燃料ピットラック取替】

- ・床に固定しない「フリースタANDINGラック」に取替

- 概要 要：使用済燃料ピットラックの耐震性を向上させるため、既設（旧）ラックを全て撤去し、床に固定しない フリースタANDING ラック（Free Standing Rack）に取り替える。
- 進捗状況：旧ラック撤去済。新ラック据付済（2020.4完了）。

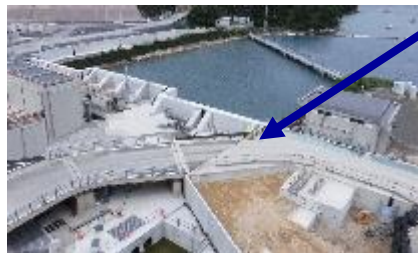
F. 【防潮堤設置】

防潮堤

- ・耐津波性
(T.P.+4.0~4.2m)
向上のため防潮堤
(T.P.+5.5~6.0m) を設置

- 概要 : 3号機周辺は、想定津波高さ（3号機取水口において**海拔4.2m**）に対し、**海拔5.5m~6.0m**の防潮堤を設置する。外周は、**海拔4.5m~7.0m**の防潮堤（外周防潮堤）を設置する。
- 進捗状況 : **3号機周辺防潮堤は掘削完了（2019.11）**。**コンクリート打設完了。（2020.8）**完了。（2020.8）

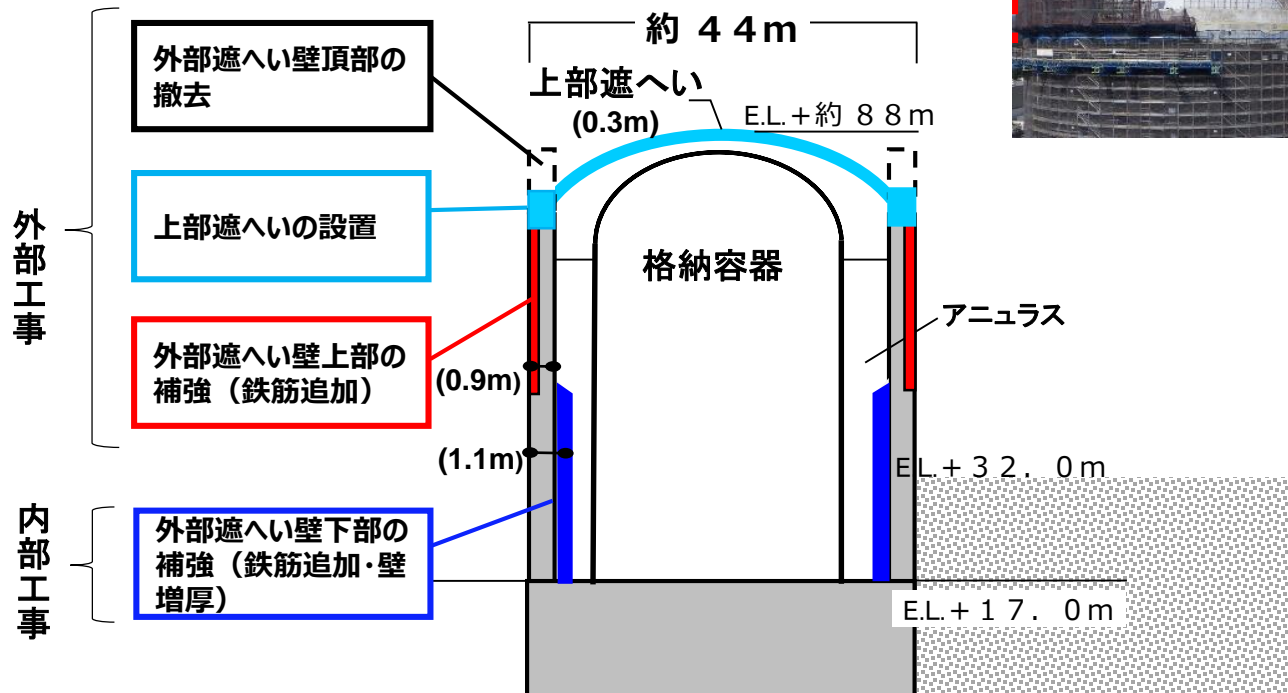
高浜1,2号機 原子炉格納容器上部遮へい設置

- 重大事故時に格納容器からの放射線を弱めるために、格納容器上部にドーム状の鉄筋コンクリート造の遮へいを設置しました。
- 外部遮蔽壁の増厚ならびに補強を実施しました。
- この工事により、**発電所内で事故対応にあたる作業者の被ばくだけでなく、発電所周辺への影響も低減されます。**

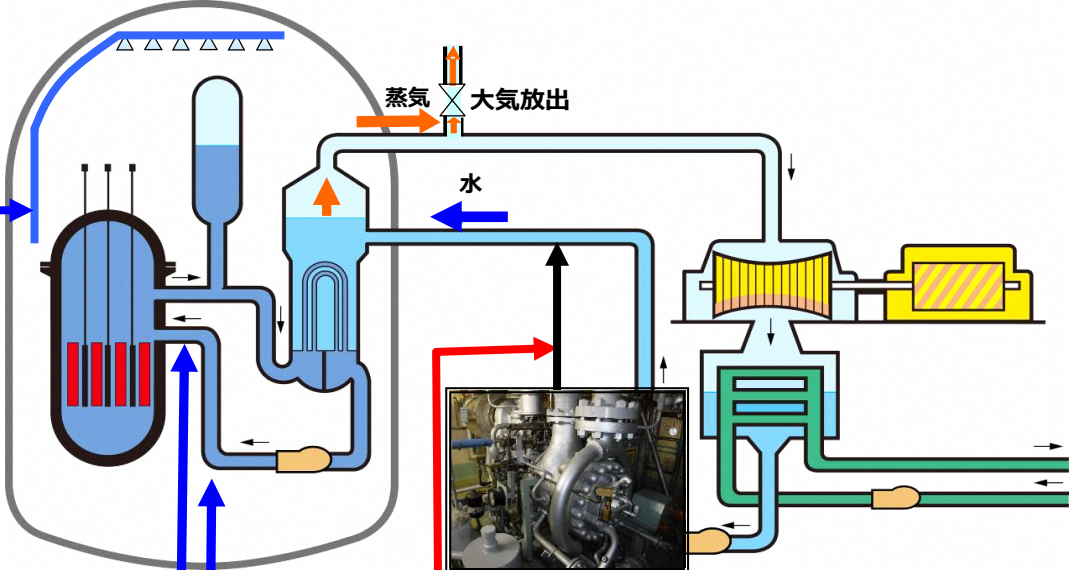
給水手段の確保(多重化・多様化)

恒設代替低圧注水ポンプ

可搬式代替低圧注水ポンプ

送水車

原子炉格納容器
スプレイポンプ

充てん・高圧注入ポンプ

余熱除去ポンプ

海水ポンプ

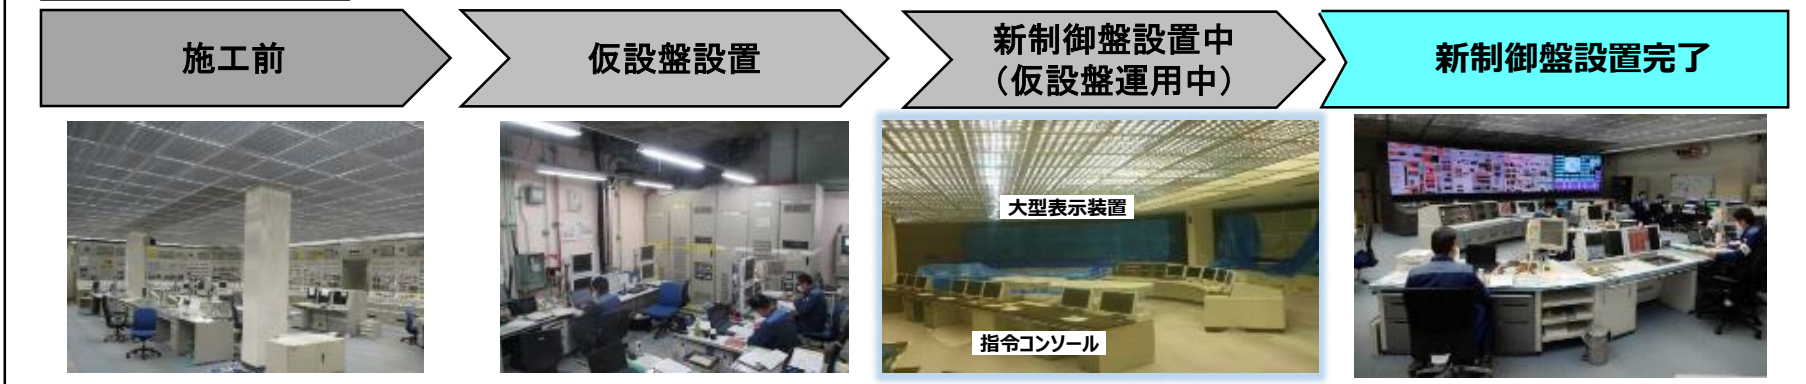
中央制御盤取替工事

○中央制御盤をアナログ式から最新のデジタル式の操作・監視盤に取替えを行い、大型表示装置やディスプレイ（タッチパネル）での操作や監視をできるように変更しました。

【本体工事の状況】

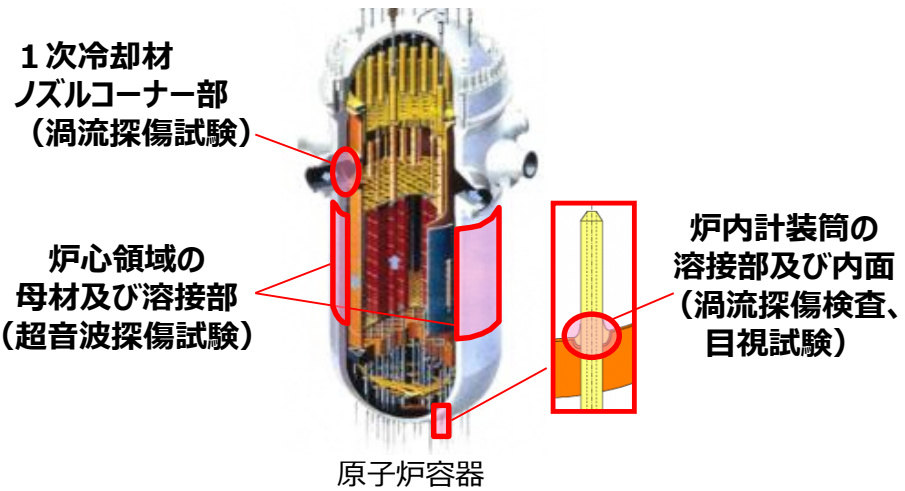
原子炉容器点検

原子炉容器に対し、超音波を使った探傷試験や電流を使った渦流探傷試験などを行い、「傷」がないことを確認しました。

検査用のロボット

原子炉容器に超音波や電流を使って、「傷」がないことを確認しました。

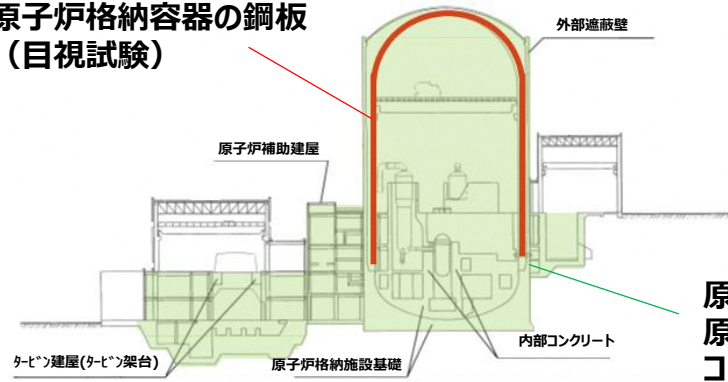
原子炉格納容器点検

原子炉格納容器の鋼板の内外表面を目視で念入りに確認し、「塗装のはがれ」や「腐食」がないことを確認しました。

目視試験の様子

原子炉格納容器の鋼板 (目視試験)

原子炉格納容器の表面を目視で念入りに確認し、「塗装のはがれ」や「腐食」がないことを確認しました。

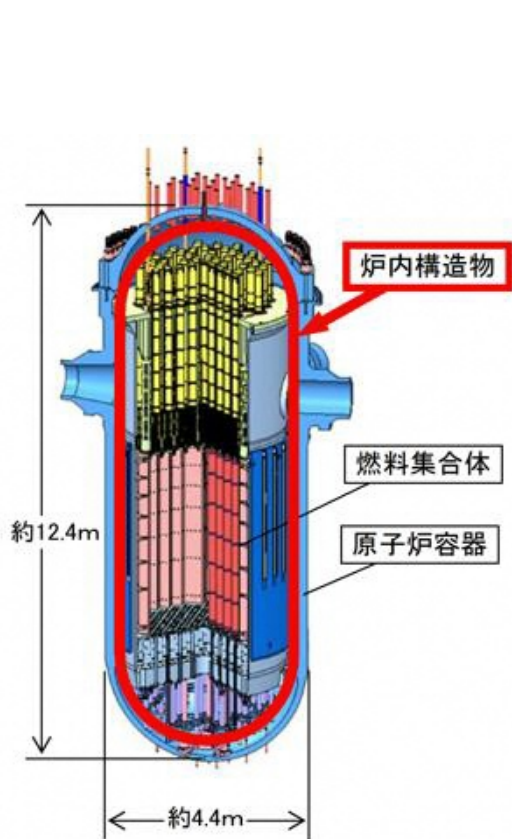
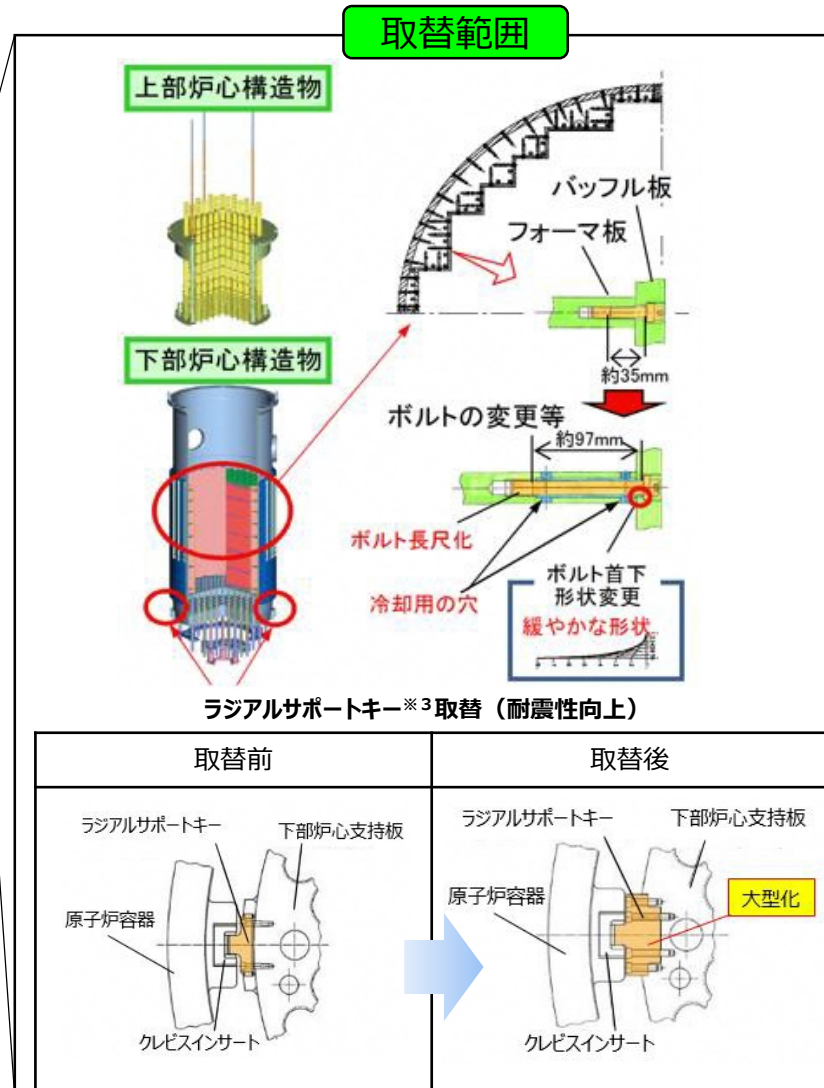
- ※ 1 : 原子炉容器の中にある燃料集合体の原子燃料を配置するための支持構造物
- ※ 2 : 原子炉容器内の燃料集合体を取り囲む壁 (バップル板) を固定するためのボルト
- ※ 3 : 炉内構造物の動きを制限するためのサポート

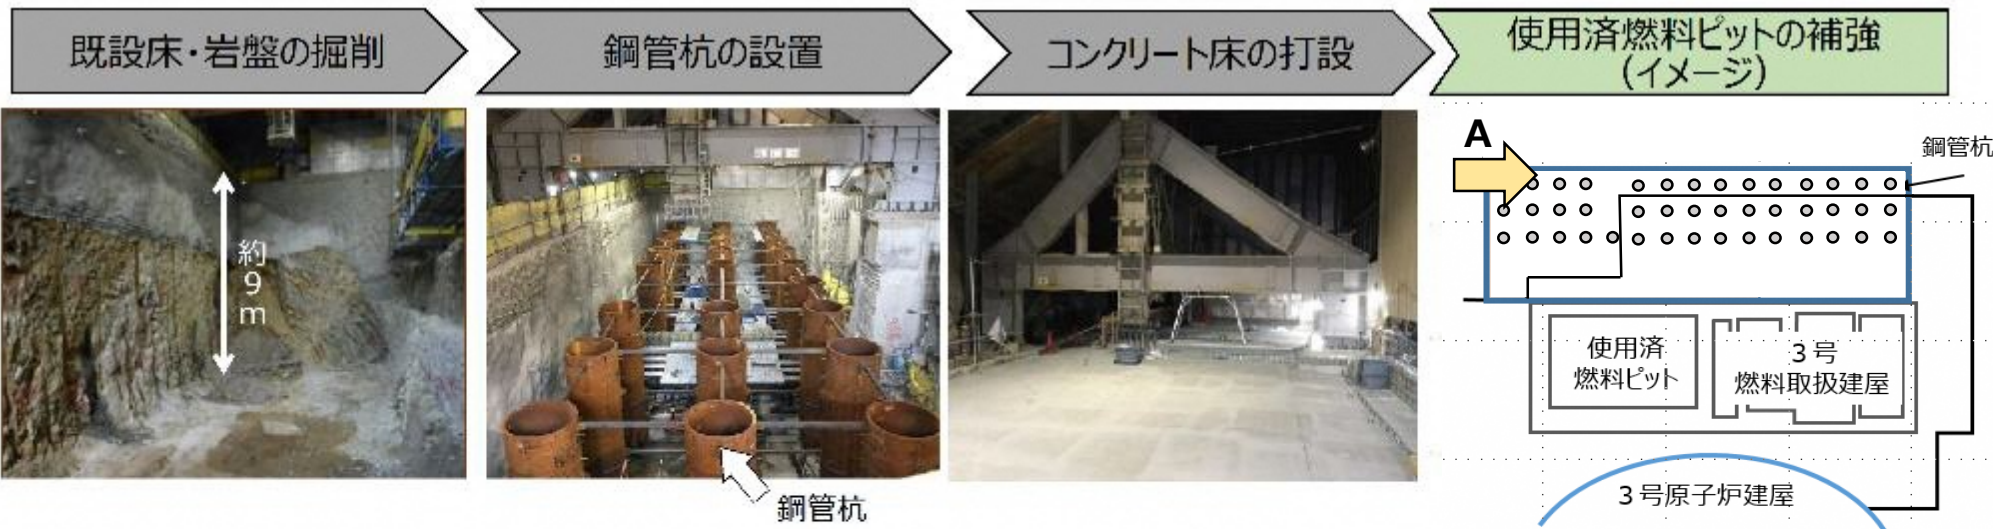
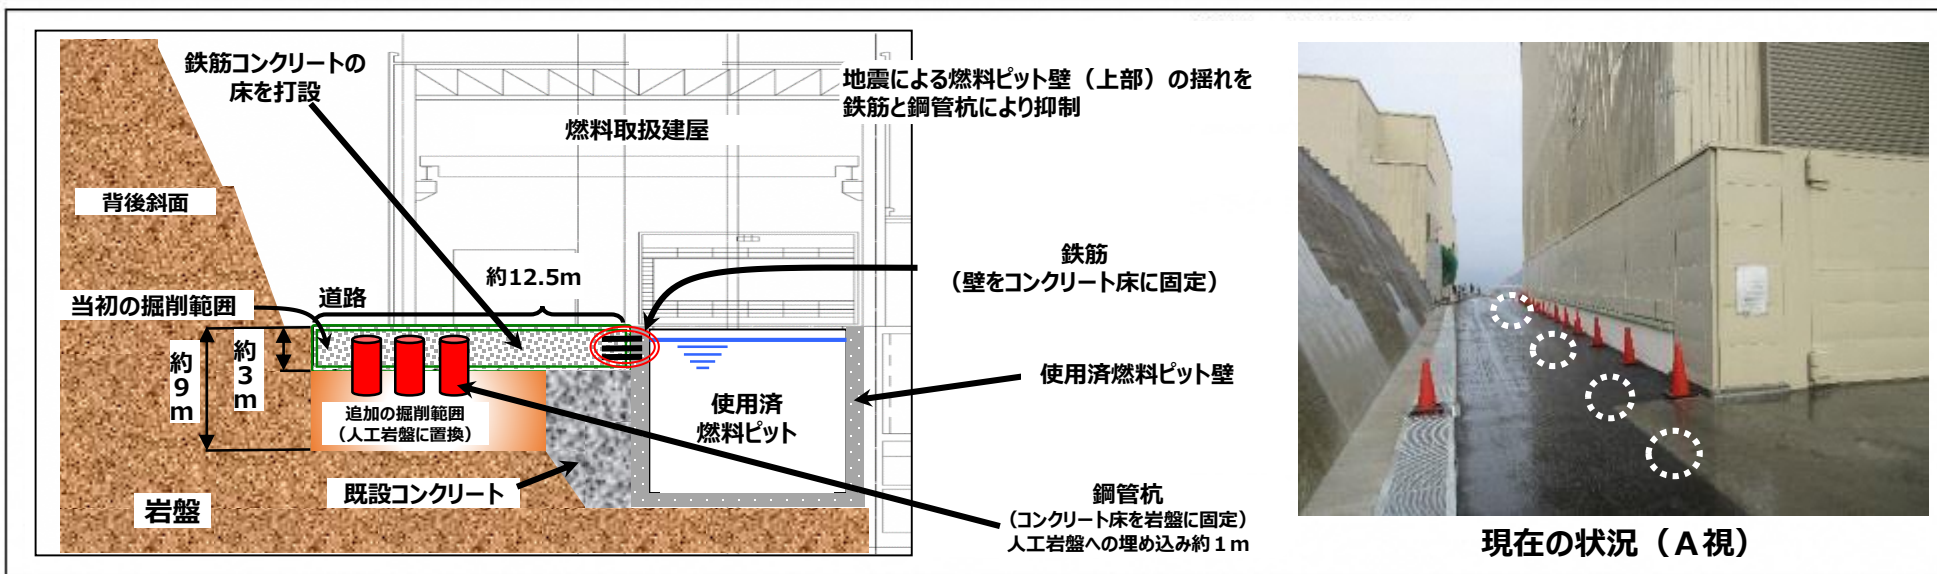
B. [地震への備え]：使用済燃料ピット補強

○進捗状況：完了（2020.3）

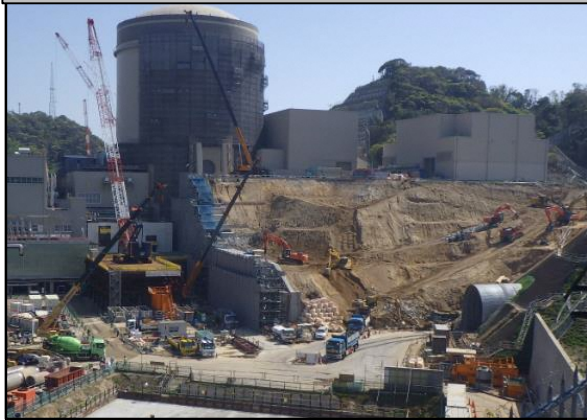
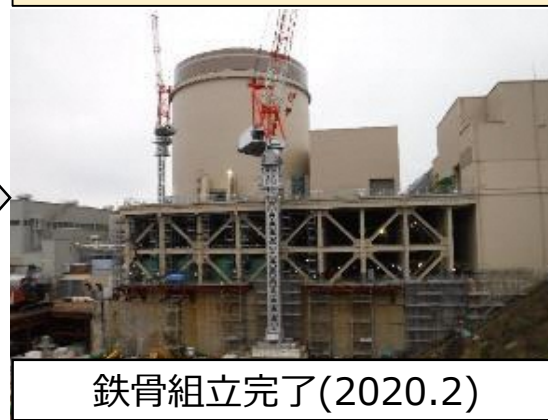
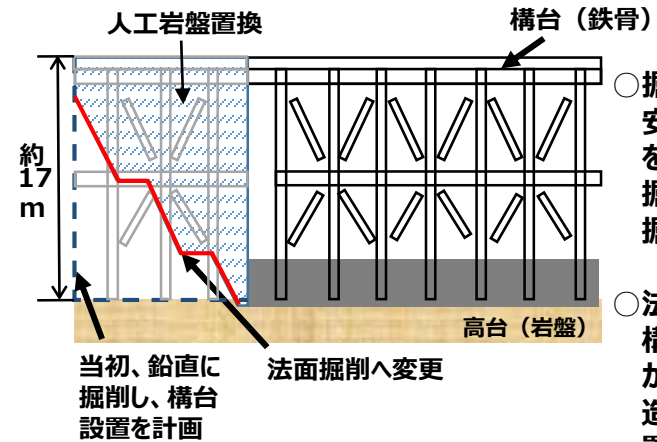
D. [地震への備え]：構台の設置

- 概要：3号機横の高台は、燃料油貯蔵タンクおよびアクセスルート等に対して**地震（993ガル）**による崩壊により波及的影響を及ぼす可能性があるため、新たに地震に耐える構台を設置する。
- 進捗状況：鉄骨組立完了（2020.2）。構台上面の舗装工事完了（2020.2）。新構台完了(2020.3)

先行掘削後(2019.3)

鉄骨組立完了(2020.2)

- 掘削時の作業安全性の向上を目的に、鉛直掘削から法面掘削に変更
- 法面掘削部の構台を鉄骨造からコンクリート造（人工岩盤置換）に変更

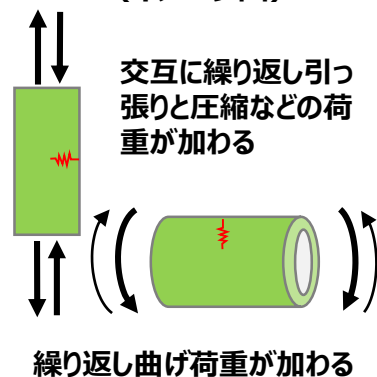
疲労割れ
(イメージ図)

- 原子力発電所の機器の中には、繰返しの運転操作によって「疲労割れ」と呼ばれる損傷が起きないかを確認するために、使用年数30～40年を目安として、例えば**プラントの起動や停止の回数を200回と設定して設計しているものがあります。**
- **この回数は、設計上の余裕を確認するために多めに設定されたもの**で、これまでの運転実績を調査したところ、高浜1号機では64回※でした。このため、**60年時点では、どれだけ多く見積もっても100回程度にしかなりません。**
- 100回程度の運転操作回数であれば、機器が損傷しないことを確認できていますし、定期的な点検により実際に傷がないかどうか確認しています。

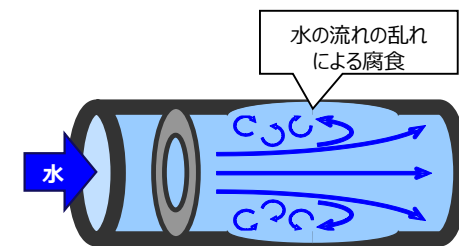
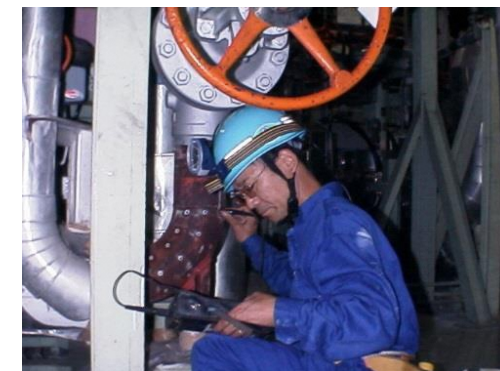
配管の厚み点検

- 原子力発電所の配管の中には、水の流れによって腐食しやすい環境となり、配管の厚みが減少していく箇所があります。
- このような配管については、**計画的に超音波を使用して配管の厚みを測定し、厚みが小さくなっていた場合は、取替えを行っています。**
- このように、**原子力発電所では、想定される設備の状態に合わせたメンテナンスを行い、必要に応じて部品の交換や機器の取替えを行っています**ので、40年を超えても安全に運転することができます。
- 今回、運転期間の延長を行うに当たっては、メンテナンスが適切に計画されているかを、改めて確認しました。
