美浜発電所3号 高浜発電所1, 2号の 審査結果について

1. 原子力規制委員会の成り立ち
2. 審査、検査の流れ
3. 東京電力福島第一原子力発電所の事故における教訓
4. 美浜3号の新規制基準に係る審査結果
5. 高浜1, 2号の新規制基準に係る審査結果
6. 美浜3号、高浜1, 2号の40年超の運転に係る審査結果
7. 今後の予定

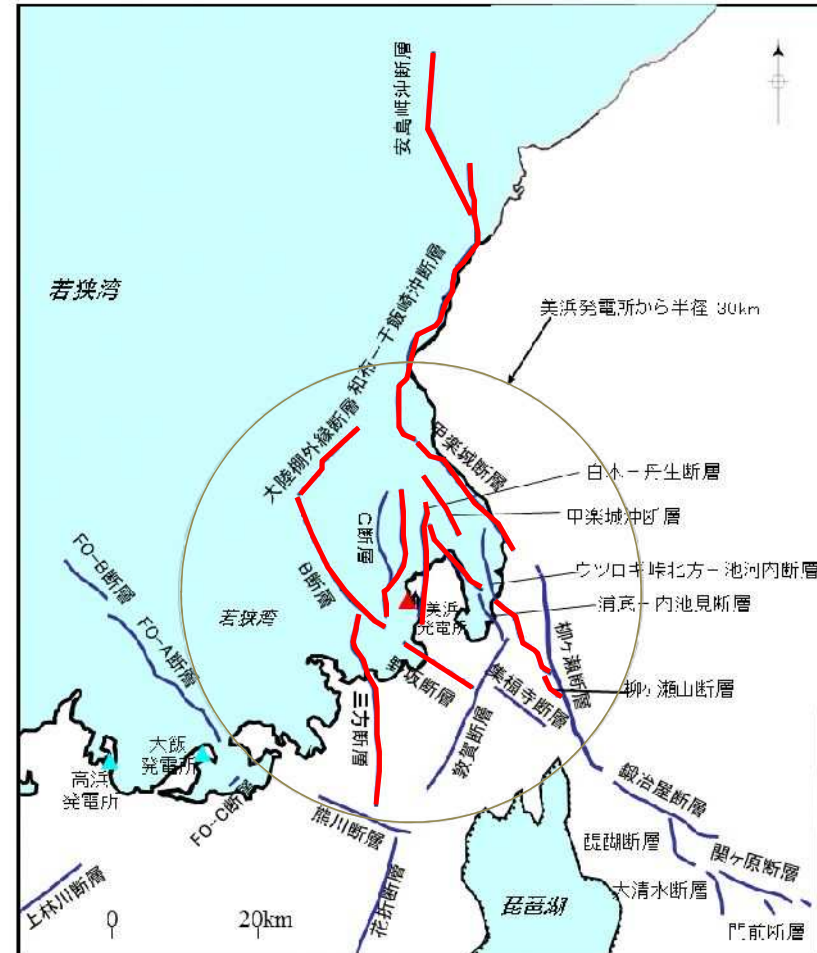
【敷地周辺の主な断層の分布】

- C断層、三方断層、白木－丹生断層、大陸棚外縁～B～野坂断層、安島岬沖～和布－干飯崎沖～甲楽城断層に加え、審査の過程において甲楽城沖断層～浦底断層～池河内断層～柳ヶ瀬山断層による地震を検討用地震として追加。
- 断層上端深さについて、調査結果の信頼性を踏まえて評価することを指摘し、申請当初の4kmから3kmに見直した上で地震動評価を実施。
- 地震動評価において、震源断層の長さの不確かさとして、安島岬沖～和布－干飯崎沖～甲楽城断層～甲楽城沖断層～浦底断層～池河内断層～柳ヶ瀬山断層～柳ヶ瀬断層南部～鍛冶屋断層～関ヶ原断層の連動ケースを追加。

(注) 敷地から半径約30kmの範囲の主な断層について図示している。

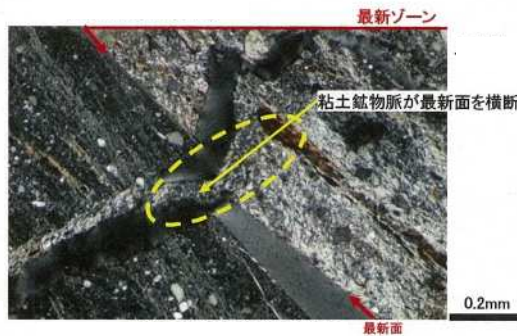
【最新面と粘土鉱物脈との関係】

- 申請当初の薄片観察結果に加え、有識者会合を踏まえて実施した薄片の再観察、追加の薄片観察等により、粘土鉱物脈が最新面を横断し変形していないこと、最新面が粘土鉱物で充填され不明瞭になっていることを確認。
- 熱水変質の痕跡について、化学的分析結果を踏まえた検討を指摘し、破碎部の主成分組成、構成鉱物等も詳細に確認するとともに、若狭湾周辺では約20Ma以降の熱水活動は知られていないことを確認。
- 破碎帯の最新の運動センスが全て正断層センスであり、現在の広域応力場から推定される運動センスと調和しないことを確認。
- 以上のことから、将来活動する可能性のある断層等に該当しないことを確認。

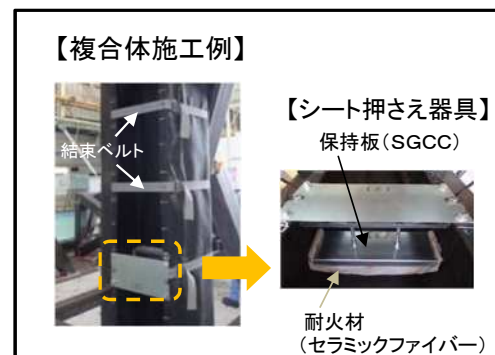
内部火災

- 安全機能を有する構造物、系統及び機器を火災から防護することを目的として火災区域及び火災区画を設定し、火災発生防止、早期の火災感知・消火、影響軽減のそれぞれの方策により対策を講じる設計方針であることを確認。
 - ・ケーブルの物量を大幅に削減できる区画(配線処理室等)及びデブリの発生を抑える必要のある格納容器内、過電流による発火の可能性がある範囲のケーブルを難燃ケーブルに取り替え。
 - ・上記以外の箇所については、難燃ケーブルと同等以上の難燃性能を実証試験により確認された複合体(ケーブルとトレイを難燃性の防火シートで覆い、結束ベルト等で固定されたもの)や電線管への収納を実施。

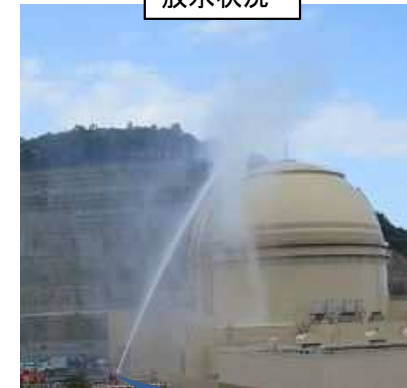
放水状況

- 大気への拡散抑制
 - 海を水源として、大容量ポンプ及び放水砲により、格納容器等の破損箇所に向けて放水
- 海洋への拡散抑制
 - 発電所から海洋に流出する箇所(取水路側、放水路側)にシルトフェンスを設置
 - 海洋への流出経路に放射性物質吸着剤を設置

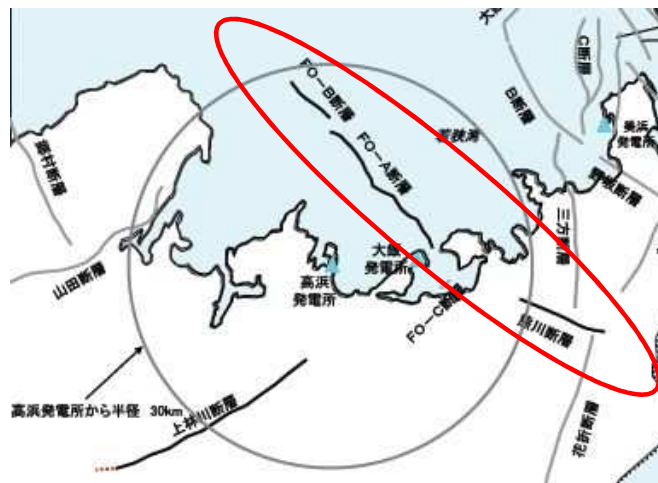
- 周辺活断層について、事業者は、申請当初FO-A～FO-B断層の2連動として評価。審査において、熊川断層の連動も考慮する必要性を指摘し、3連動としての評価に変更。
 - ・有識者にも審査会合に参加いただき、両断層の連続性について評価。
 - ・FO-A～FO-B断層と熊川断層との間に断層の有無が不明瞭な区間が相当あり、連動を否定することは難しい。
 - ・3連動を考慮することにより、FO-A～FO-B断層(長さ35km、マグニチュード7.4)ではなく、FO-A～FO-B～熊川断層(長さ63.4km、マグニチュード7.8)として地震動を評価
- 高浜の地下構造の調査等に基づき、震源断層上端深さを申請当初の4kmより浅い3kmで評価。
- 震源を特定せず策定する地震動として、全サイト共通の北海道留萌支庁南部地震だけではなく、地域性を考慮して鳥取県西部地震の震源近傍での観測記録に基づく地震動を追加。

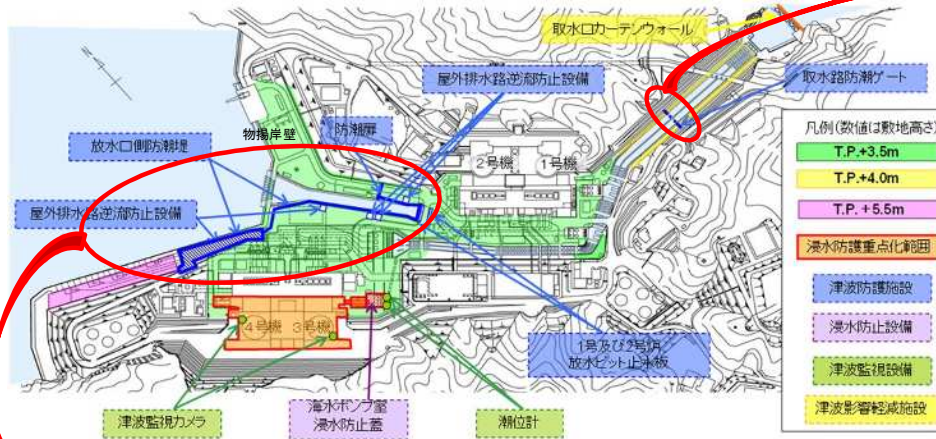
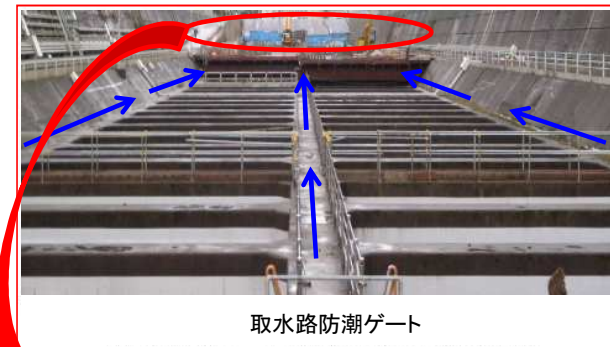
取水路防潮ゲート

- 津波の波源としてFO-A~FO-B~熊川断層の3連動を考慮するとともに、福井県の津波想定を参照し、若狭海丘列付近断層を波源として追加。
- 上記海底断層による津波と、陸上や海底での地すべりによる津波との組み合わせを考慮。
- 発電所敷地の高さ3.5mに対して入力津波高さが最高6.7m(放水路奥)となり、津波が浸水防護重点化範囲(重要な安全機能を有する設備を内包する建屋及び区画)に到達の可能性。
- 津波による敷地への浸水防止対策として、放水口側防潮堤(高さ8.0m)や取水路防潮ゲート(高さ8.5m)等を設置。取水路防潮ゲートは、確実に閉止できるようにゲート落下機構を多重化。

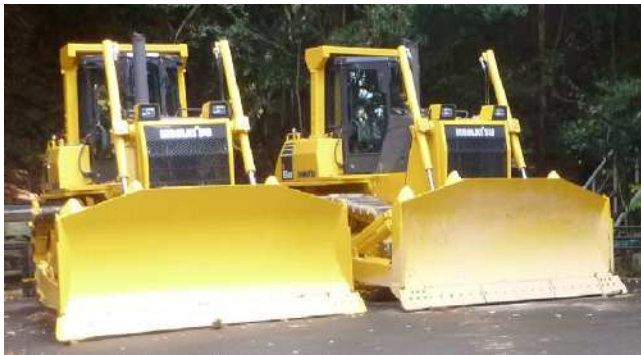
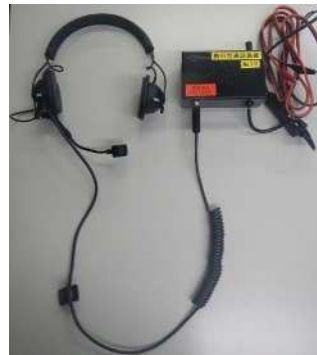
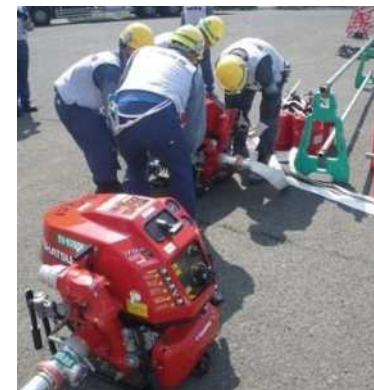
(出典:関西電力提供写真を一部使用)

- アクセスルート確保
 - ・可搬型重大事故等対処機器や設備の運搬、設置ルートの確保
 - ・アクセスルートの多重性確保、障害物除去機器の確保

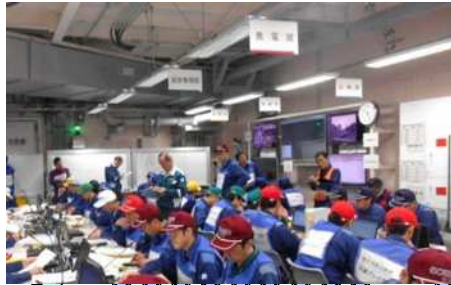
緊急時対策所の審査結果

←1～4号対応用緊急時対策所を新設

- 福島第一原子力発電所事故と同等の放射性物質の放出量を想定し、緊急時対策所内の要員の実効線量が7日間で100mSvを超えないこと
- 必要な指示のために情報を把握し、発電所内外との通信連絡を行うために必要な設備を備えること
- 重大事故等に対処するために必要な指示を行う要員が収容できること

指揮所

緊急時対策所

(指揮所、待機場所)

3、4号炉中央制御室

- ・耐震性及び遮へい機能を有するコンクリート造建屋(1・2号炉原子炉補助建屋内に指揮所、待機場所を設置)
- ・実効線量 約35mSv/7日間

- ・約145m²(最も近い3号炉心からの距離440m)
- ・収容人員 111名

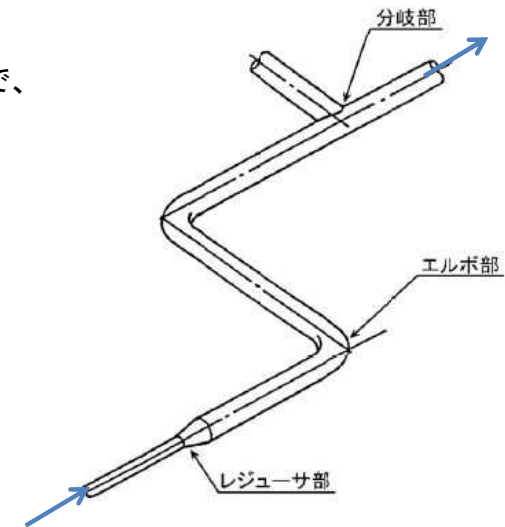
【流れ加速型腐食が想定される代表的な部位】

評価の一例：流れ加速型腐食

- ・炭素鋼配管のエルボ部、配管径変化部等の内部の流体が偏流する部位で、流速、温度条件等により配管の腐食が発生する。

評価の結果、流れ加速型腐食を考慮すると、運転開始後60年以前に耐震上の許容限度を超える配管系統があることから、サポート改造等の設備対策について保守管理に関する方針を策定したこと
それ以外の耐震安全性評価項目については、要求事項を満足したこと

No	保守管理に関する方針
1	原子炉容器胴部(炉心領域部)の中性子照射脆化については、今後の原子炉の運転サイクル・照射量を勘案して第5回監視試験を実施する。
2	<p>配管の腐食(流れ加速型腐食)については、肉厚測定による実測データに基づき耐震安全性評価を実施した炭素鋼配管*に対して、サポート改造等の設備対策を行い、必要最小肉厚まで減肉を想定した評価においても耐震安全性評価上問題ないことを確認する。なお、サポート改造等の設備対策が完了するまでは、減肉進展の実測データを反映した耐震安全性評価を継続して行い、サポート改造等の設備対策が完了するまでの間、耐震安全性評価上問題ないことを確認する。</p> <p>* : 第4抽気系統配管 グランド蒸気系統配管 復水系統配管 ドレン系統配管</p>
3	<p>低圧ケーブルの絶縁低下については、ACAガイド*に従った長期健全性評価結果から評価期間に至る前に取替を実施する。</p> <p>* : 原子力安全基盤機構「原子力発電所のケーブル経年劣化評価ガイド JNES-RE-2013-2049」</p>
4	疲労評価における実績過渡回数の確認を継続的に実施し、運転開始後60年時点の推定過渡回数を上回らないことを確認する。
