文化財建造物の建築・修理記録

建造物に残される記録

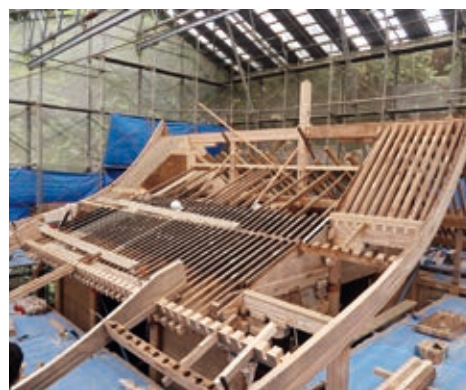
新旭町饗庭にある波爾布神社は、現在解体修理を行っており、2つの方法で修理記録を本殿に残しています。1つ目が焼印で、破損や老朽化した部材を新材に交換するときに焼印を押し、今回の修理で交換した部材であることを記します。ただこの焼印は、見えな部分に押されるため、修理中にしか見ることでできないものです。2つ目が修理銘板で、棟札に代わるもの

波爾布神社の修理のようす

として、完成後に修理概要を記し本殿に設置される予定です。
