## 白鬚神社の保存修理

## 50年ぶりの本格修理

広報たかしま

令和7年

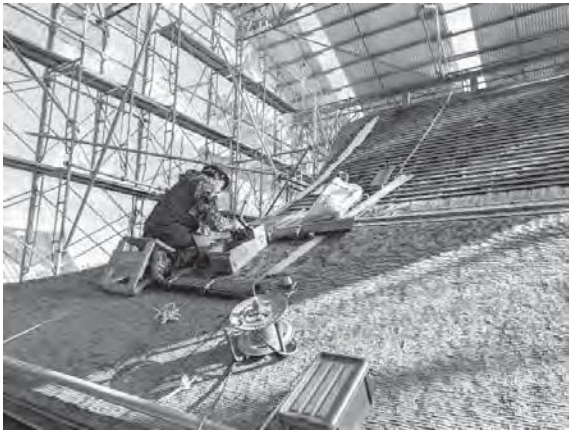
屋根葺き替えのようす

令和5年6月に始められた白鬚神社の保存修理工事が、3月末に完了の見込みとなりました。今回の修理では、約2年をかけて本殿および拝殿の耐震診断、屋根檜皮葺き替え、構造補強、木部補修、金物補修等が行われました。なお、本殿は重要文化財に指定されていることから、工事の設計監理および施工は文化財保存修理の専門技術と経験を持つ業者が請け負うとともに、文化庁や滋賀

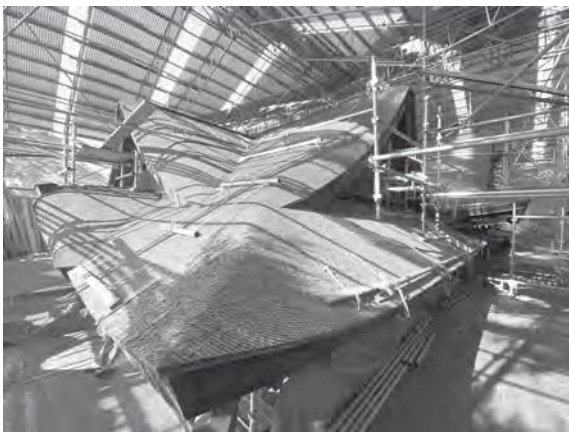
葺き替えを終えた拝殿の屋根
