朽木陣屋の御殿に付属する 土蔵・台所・馬屋

朽木陣屋は、江戸時代に旗本であった朽木氏の屋敷で、高島市朽木野尻に所在していました。

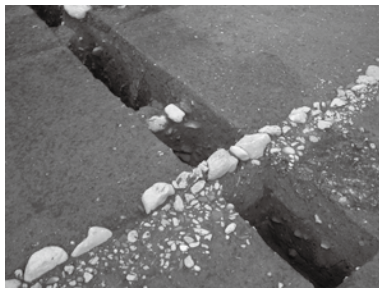
土蔵 基礎 石列

物跡は規則的に配置されています。土蔵は建物の基礎となる約40cmの川原石が直線的にならび、その外側には礎敷があり、犬走りと考えられます。土蔵の規模は、この犬走りの長さから桁行8間(15.76m)以上と推測されます。

平成20年度には、遺構の保存状況や内容を確認する目的で、陣屋中核部の発掘調査を実施しました。結果、土蔵と考えられる石列、台所や馬屋と考えられる礎石建物跡や石敷が見つかり、これらの建

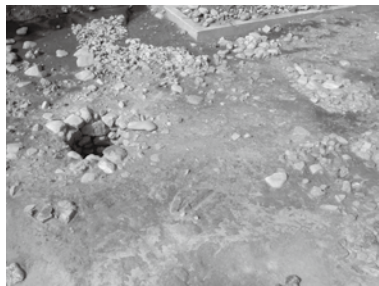
馬屋と井戸

一方、調査区の南面では馬屋が見つかりました。一般的に馬をつなぐところは、おおむね1頭につき、間口2.1〜2.4m、奥行4m程度とされ、重い馬体を支えるために、土間に礫を敷きつめ、その上に板の床が設けられます。ここで見つかった礎石の柱間も、8尺(約2.4m)あり、そ

の中に礎敷が認められました。また、馬屋に属する井戸跡も見つかっています。
